**災害廃棄物の発生と
処理対応**

阪神・淡路大震災における 災害廃棄物処理事業

中道民広

震災当時神戸市環境局西クリーンセンター所長

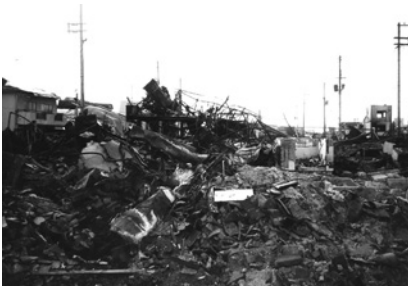
写真2-1 須磨区の被災状況

大震災の人的被害は、死者6434名、負傷者4万3792名にのぼった。被害を受けた家屋は、全壊10万4906棟、半壊14万4274棟、一部損壊39万506棟であった（写真2-1）。被害は大阪府にも及んだが、大部分が兵庫県、なかんずく

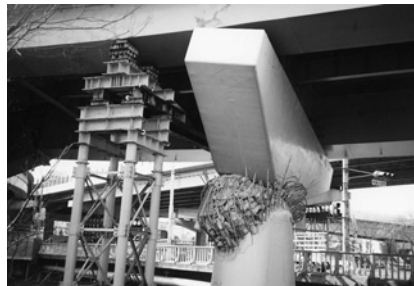
写真2-2 破断した橋脚

高架である阪神高速道路神戸線の倒壊は、この大震災を象徴するものとして、当時多くのメディアで紹介された（写真2-2）。他にも、湾岸線など高架道路は、大きな被害を受けた。また、市街地と埋立地を連絡する橋梁は、5橋すべてが大きく損傷した。一般道路では、亀裂や段差、歩道の損傷などが市内全域に発生した。また、倒壊家屋が道路をふさぐ例も見られた。

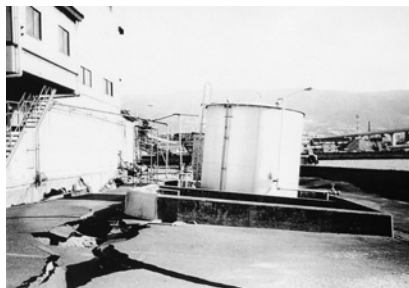
写真2-3 被災した東クリーンセンター

被災地では、17か所の焼却施設が被害を受けている。軽度なものでは漏水から、比較的大きなものでは煙突の破損、炉内レンガの脱落、クレーンの脱輪などが認められた。被害の比較的大きい神戸市の5クリーンセンターの被害状況を表2-1、写真2-3に示す。

ごみクレーンのレールは、西クリーンセンターと落合クリーンセンターでフックボルトが多数緩んでおり、締め増しが必要であったが、全般的に被害の大きかった臨海部の3クリーンセンターでは、クレーン関係の被害はなかった。一方、外構関係は逆に臨海部の3クリーンセンターで、液状化現象により基礎杭を打っていない箇所が40～50cm程度沈下し、建物と外構との接続部がすべて破損した。

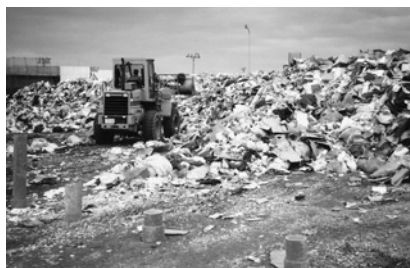
写真2-4 東灘区の家庭系ごみ仮置場

しかし、ライフラインの復旧の遅れなどにより、クリーンセンターの運転再開が遅れたため、また、道路の寸断、交通渋滞により効率的な収集・運搬が不可能になったため、表2-4のとおり家庭系ごみ用の仮置場を設置した。仮置場では、パッカー車で収集されたごみを仮置きし、ショベルカーで大型車に積み込んだ後、当初は主として環境センターに運搬した。収集に当たっては、衛生面から家庭ごみを優先した。仮置場の状況を写真2-4に示す。冬季のため気温が低く、腐敗がそれほど進行しなかったのが救いであった。

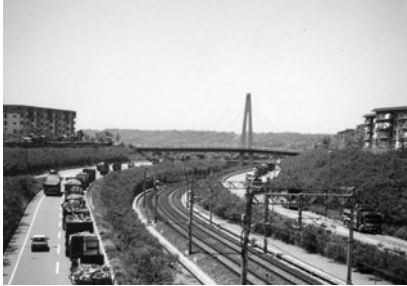
写真 2-6 布施畑環境センターへの搬入車

災害廃棄物を一時貯留し、また破碎、分別、焼却等の中間処理を行うため、仮置場が設置された。震災直後は、布施畑、淡河両埋立処分地に処理能力を大幅に超える搬入車両が集中し、周辺住民等から多くの苦情が殺到した。例えば、ピーク時に布施畑処分場へは1日に5400台、2万4000トンが搬入され、交通渋滞は12kmに及んだ（写真2-6）。そこで、表2-12に示すように6か

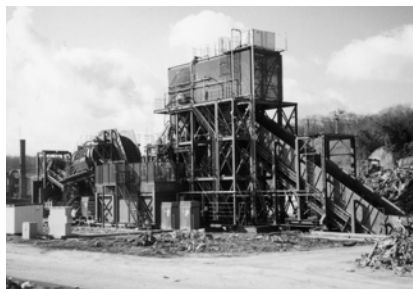
写真2-7 仮設破碎選別施設

木質系廃棄物の減容化を図るため、布施畑、淡河、PI-2期、複合産業団地、友清に仮設の破碎選別施設を設置した(写真2-7)。表2-15にそれぞれの破碎能力を示した。合計処理能力は、可燃・不燃混合用が3420トン/日、可燃専用が760トン/日であった。他にコンクリート系がれきの仮置場である灘浜基地には、不燃専用の破碎施設600トン/日が設置された。また、布施畑には、一度埋め立てた廃棄物を掘り起こし適正処理を行うため、2700トン/日の分別施設が設置された。

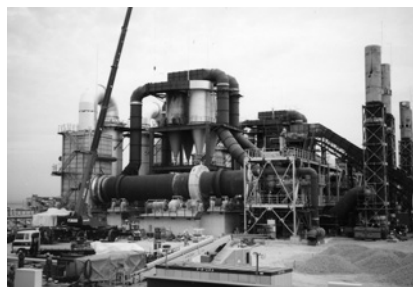
写真2-8 大型キルン炉

大型の連続焼却炉は、布施畑、淡河、PI-2期に設置した。PI-2期には300トン／日のキルン炉を4基（写真2-8）、他の2基地には100トン／日のストーカ炉をそれぞれ、3基と1基設置した（写真2-9）。その結果、焼却能力の合計は、1880トン／日となった。

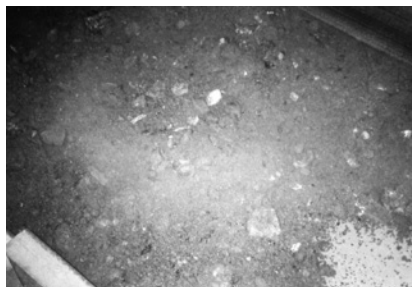
写真 2-10 土砂・がれきの目立つ主灰

災害廃棄物と一言でいっても、表2-17に示すようにその性状は非常に多
様である。木質系とはいえ不燃物が多くて発熱量が低いものから可燃分が
78%もあって発熱量が3900kcal/kgを越えるものもある。全般的にいえるこ
とは、土砂にまみれていたため、土砂・雑物の割合が多く、ごみピット投入
時の発じんの原因となった。また、通常は厨芥類がないため、水分は15%前
後であるが、屋外に置いているため降雨の影響を受け、PI-2期のように
35%を超える場合も生じた。災害廃棄物を焼却した時の焼却灰には、写真2-
10に示すように土砂やがれき類が目立つ。

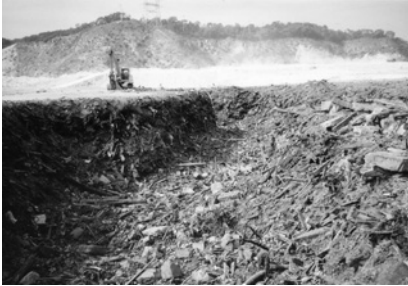
写真2-11 布施畑の掘り起こし作業

ここで、仮置場での処理状況を、最も大きい布施畑で見emみることにする。布施畑では、105ha と広大な最終処分場の一部を仮置場として使用した。震災翌日の 1 月 18 日から災害廃棄物の受け入れを開始し、最終 1997 年度末まで継続した。その間、1995 年 10 月には合計 420 トン/日の仮設焼却炉が完成し、11 月には前処理用として 240 トン/日の破碎選別機も設置された。その後も破碎選別機は増強され、最終的には 2500 トン/日となった。また、1996 年 9 月には 2700 トン/日の分別機を投入し、本格的に掘り起こし廃棄物の処理を開始

した（写真2-11）。

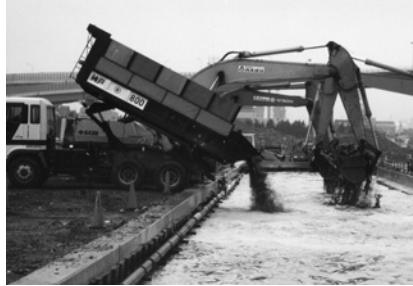
写真2-12 灘浜の分別プール

本章4の(3)で述べたように、コンクリート系のがれき類は、海面に埋立処分できる目途がついた。埋立てに当たっては水質汚濁防止のため、シルトプロテクターを二重に展張した。また、受入基準を厳しくするとともに、廃棄物に混入した木片等の浮遊物を除去するため水分別を行った。写真2-12は、灘浜基地に設置した80mの分別プールを示している。コンクリート系廃棄物は、一旦水を張ったプールに投入され、浮遊物を取り除いた後、底開バarge船で運搬、埋立処分された。
